Denkmalliste Stadt Essen

Strasse / Nr. Dammannstraße 37/Kurfürstenplatz 1			
Stadtbezirk I	Stadtteil Südostviertel (06)	Gemarkung Essen	
Lfd.-Nr. 892	Eintr.-Datum (BAS) 12.06.1997 i.A. F. B. G.	Flur 6	Flurstück 448
Art des Denkmals Baudenkmal		Kurzbeschreibung Wohnhaus	
Darstellung der wesentlichen Merkmale des Denkmals -1-			
Wohnhaus des Direktors der Viktoriaschule (städt. höhere Schule für Mädchen; Baudenkmal Nr. 528, Kurfürstenplatz 1).			
1913-14 zusammen mit der Schule und der nicht mehr erhaltenen Turnhalle erbaut.			
Nach Entwurf des städt. Beigeordneten Dr. Ing. Albert Erbe (1868-1922), seit 1912 Leiter des städt. Hochbauamtes.			
Baugesuch zum Wohnhaus 2.5.1913. Fertigstellung 1914.			
Nach der Luisenschule (1908) war die 1912 gegründete Viktoriaschule (Neubaueinweihung 23.4.1914) die zweite städtische höhere Lehranstalt für Mädchen, die im Essener Stadtgebiet erbaut wurde. Das Abitur der Viktoria-			
Hist. Ausstattungstücke

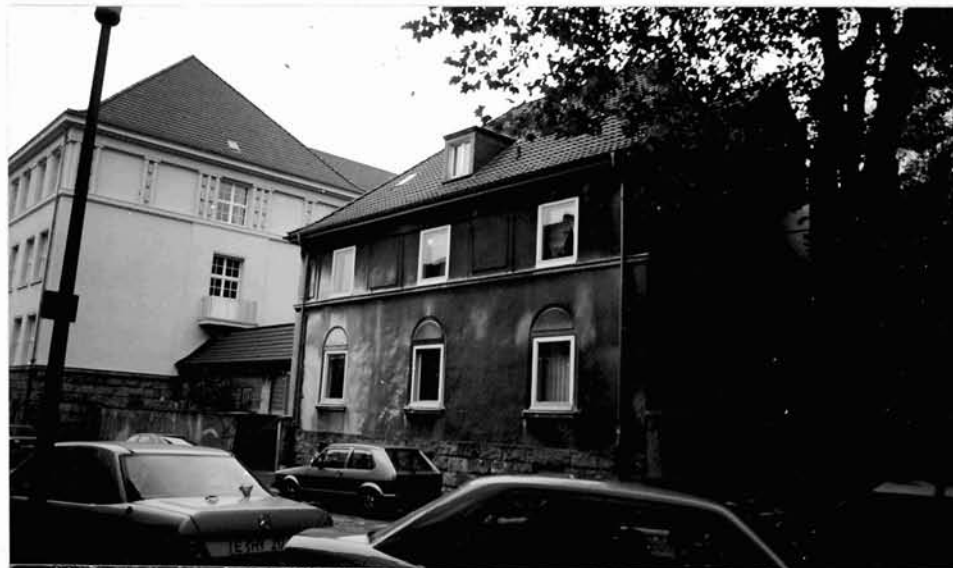
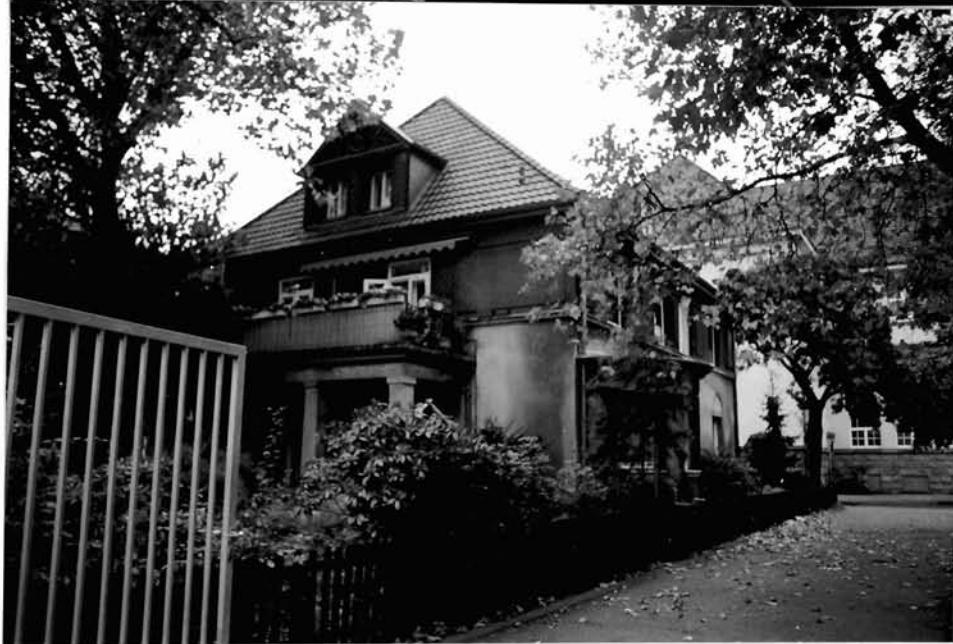
Foto(s)

Das Wohnhaus ein villenähnliches, zweigeschossiges Gebäude in traditionalistischen, dem Neoklassizismus nahestehenden Formen. Walm-dach (ursprünglich mit Hohlpfannen gedeckt). Die Ansichten verputzt. An der Südostseite, zum Garten hin, eine dreiachsige Pfeiler-Veranda, zugleich mit Austritt für das Obergeschoß (die Brüstungspfeiler nicht erhalten). An dieser Seite auch eine zweiachsige Dachgaube mit flacherem Dreiecksgiebel. Im Giebfeld ein Relief: zwei Vögel (Tauben?), die einander zugewandt mit ausgebreiteten Flügeln zwei junge Vögel im Nest beschirmen. Die Darstellung gerahmt von einem kreisrunden Blattkranz (Olivenblätter mit Früchten?). Die kleinen Fledermausgauben auf den übrigen Dachseiten nicht erhalten. An der Nordostseite, zum Schulhof hin, im Erdgeschoß ein segmentbogiger Erker mit drei Fenstern.

Sparsame, gewählte Fassadengestaltung: Der straßenseitig höhere Sockel aus bossierten Tuffsteinquadern. Weitgehend gleichmäßig angeordnete hochrechteckige Fenster (erneuert), im hoch wirkenden Erdgeschoß mit halbkreisbögigen Putzfeldern über den Stürzen betont; im Obergeschoß die Fenster mit umlaufendem Sohlbankgesims (Werkstein), dazwischenliegenden rechteckigen Putzfeldern und gebälkähnlicher Traufzone allseitig umlaufend verbunden.
